HAWK-Hochschule für angewandte Wissenschaft und Kunst und
Rostower Staatliche Bauuniversität

Master-Thesis

Auswertung von Bauschäden in Deutschland und in Russland sowie Empfehlungen zur nachhaltigen Sanierung und Vermeidung

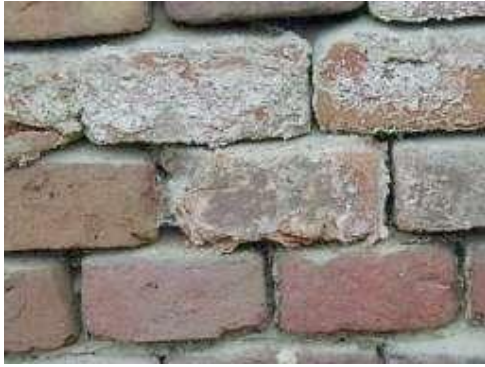
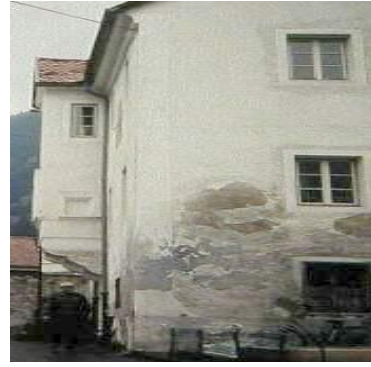
Verfärbungen durch Salzausscheidungen erfolgen immer wenn die Fugen zwischen Baukonstruktionen nicht wasserdicht sind. In solchen Fällen geht Wasser von den befallenen Flächen in die Ausgleichs-oder Gefälleschicht. Wird das Wasser an der Stelle nicht gezielt und vollständig abgeführt, durchfeuchtet es die Mörtelschichten bis zu Sättigung. Dort kann es verdunsten, die darin enthaltenden Salze kristallisieren unter und auf der Bauteiloberfläche, insbesondere auf der Mauerwerkoberfläche, und verursachen fleckige und dunkle Verfärbungen. In nachstehender Abbildung 23 werden Verfärbungen aufgezeigt. Es handelt sich somit um zwei verschiedene Gebäude:

Abbildung 23 :Bauschäden infolge Salztransport: links- Objekt 1, rechts-Objekt 2

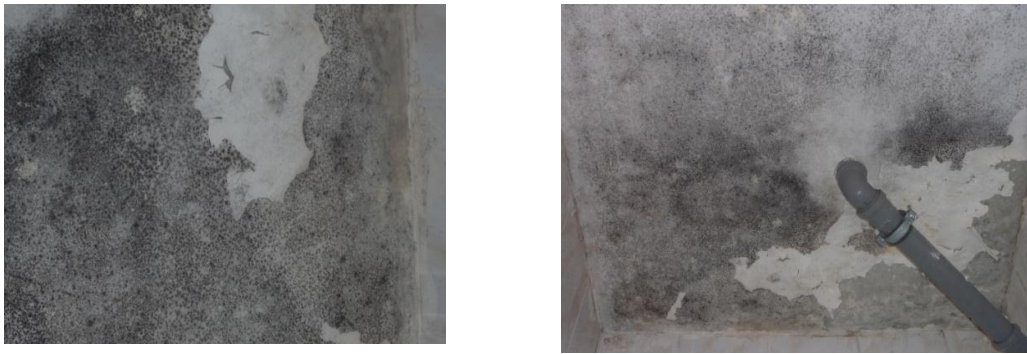
Abbildung 24: Schimmelpilzbefall auf der Geschosdecke eines Badezimmers in der Wohngemeinschaft in Russland

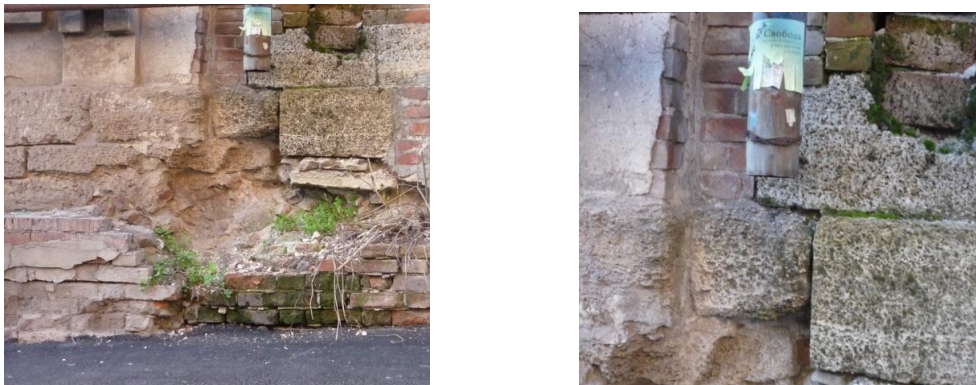
In nachstehender Abbildung 25 werden Moos- und Algebildung vorgestellt. In den Fassaden treten oftmals unerwartete und unerwünschte Begleiterscheinungen wie Moos, Pilze und Algen. Diese Entwicklung korrespondiert unmittelbar mit der Abnahme des SO₂-Gehalts der Luft. Deshalb sind Maßnahmen zur Vermeidung bzw. Verminderung des Algenwachstums vorzusehen¹⁸.

Abbildung 25: Ungewünschte Begleiter der Fassaden in Rostov-am-Don: Algen und Moos

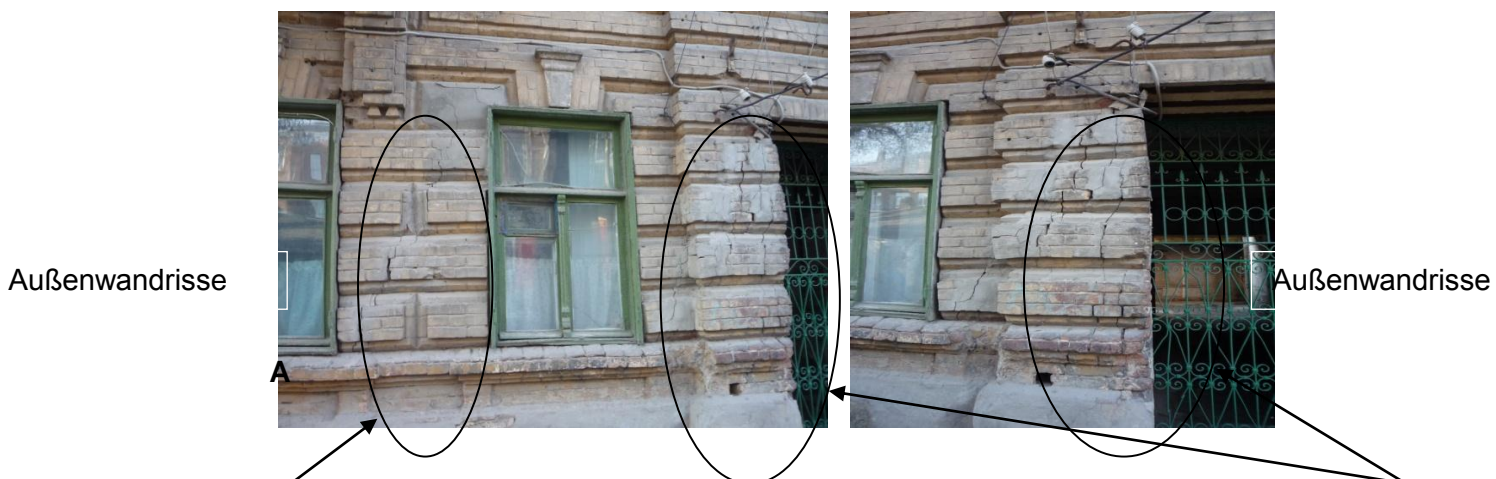
Abbildung 27: Risse auf den Außenwänden infolge überschüssiger Feuchte in Kellerbereich, Temernitskaya Str., 89, Rostow-on-Don

Analyse von vorhandenen Bauschäden in den vorgestellten Objekten lassen uns vermuten, dass derartige Rissebildungen außer Objekt 5 durch Fundamentsetzung entstehen. Aus unmittelbarer Befragung von Bewohnern erfolgt, dass die Feuchtesituation im Kellerbereich noch schlechter geworden ist. Nach den langwierigen Regen versammelt sich Wasser direkt im Kellerbereich. Manchmal betrug Wasserstand eine Höhe von 1,5 m! Darüber hinaus hat Rostow sehr ungünstige Baugrundverhältnisse, weil das Territorium Rostows fast 100 % von Löß gebildet wurde. Anhand der Software „IAS-Geologische Bedingungen“ wurde eine Gefährdungsklasse von Baugrund sowie eine Grundwassertiefe ermittelt, die in den Abbildungen 28, 29 und 30 aufgezeigt sind.

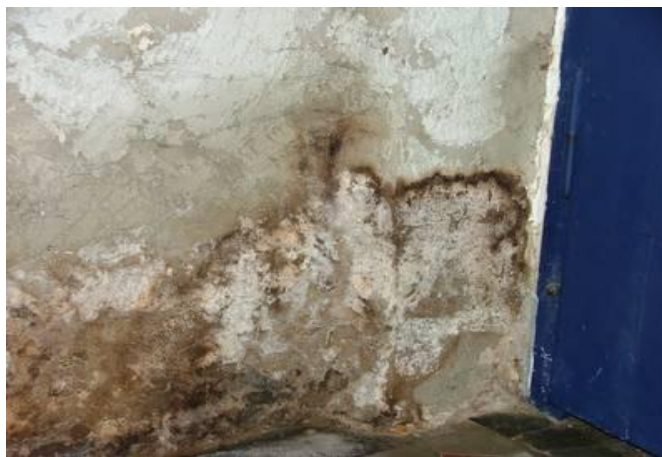
Abbildung 31: Tauwassererscheinungen an der Innenwand

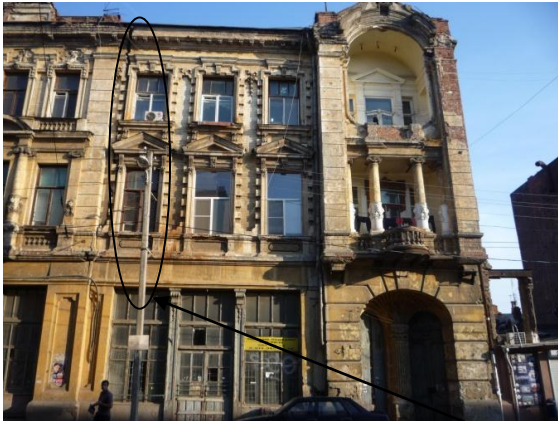
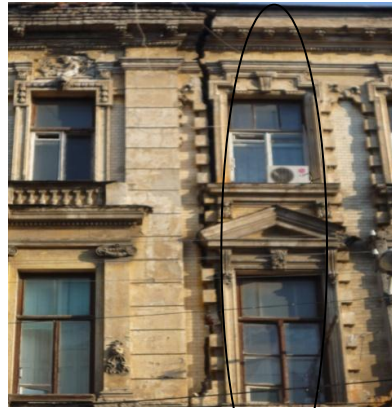
Wandrisse auf dem linken Teil
der Hauptfassade

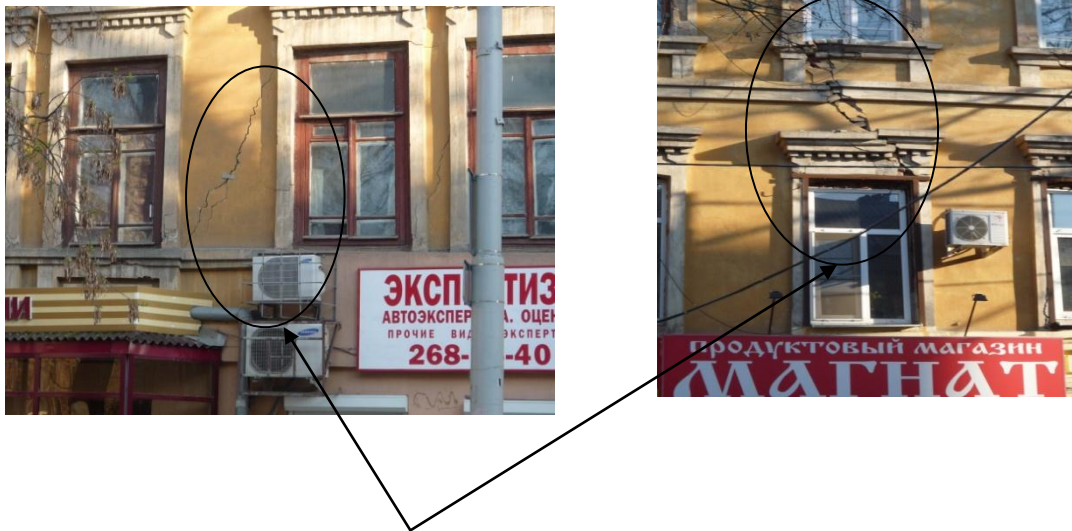
Schiefe Außenwandrisse auf der Hauptfassade

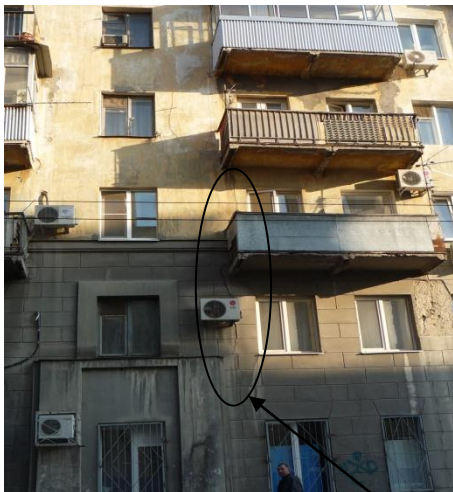
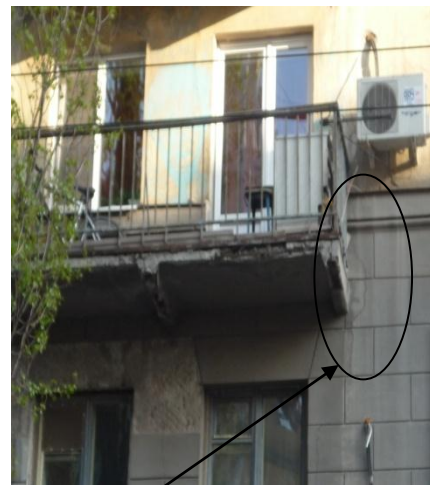
Außenwandriße auf dem ersten Obergeschoss

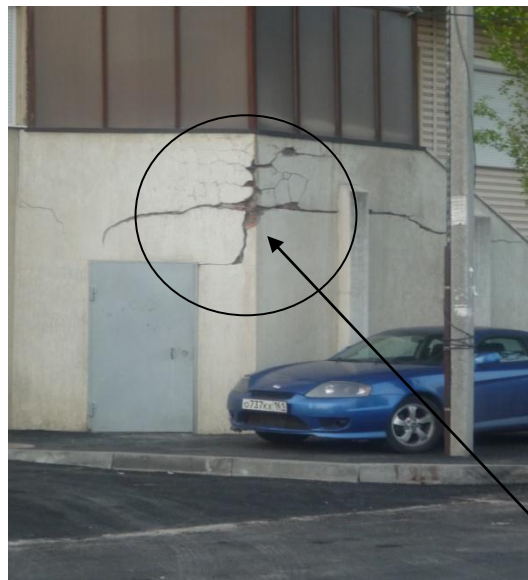
Auspressen von Außenwandbereich
