HAWK-Hochschule für angewandte Wissenschaft und Kunst und
Rostower Staatliche Bauuniversität

Master-Thesis

Auswertung von Bauschäden in Deutschland und in Russland sowie Empfehlungen zur nachhaltigen Sanierung und Vermeidung

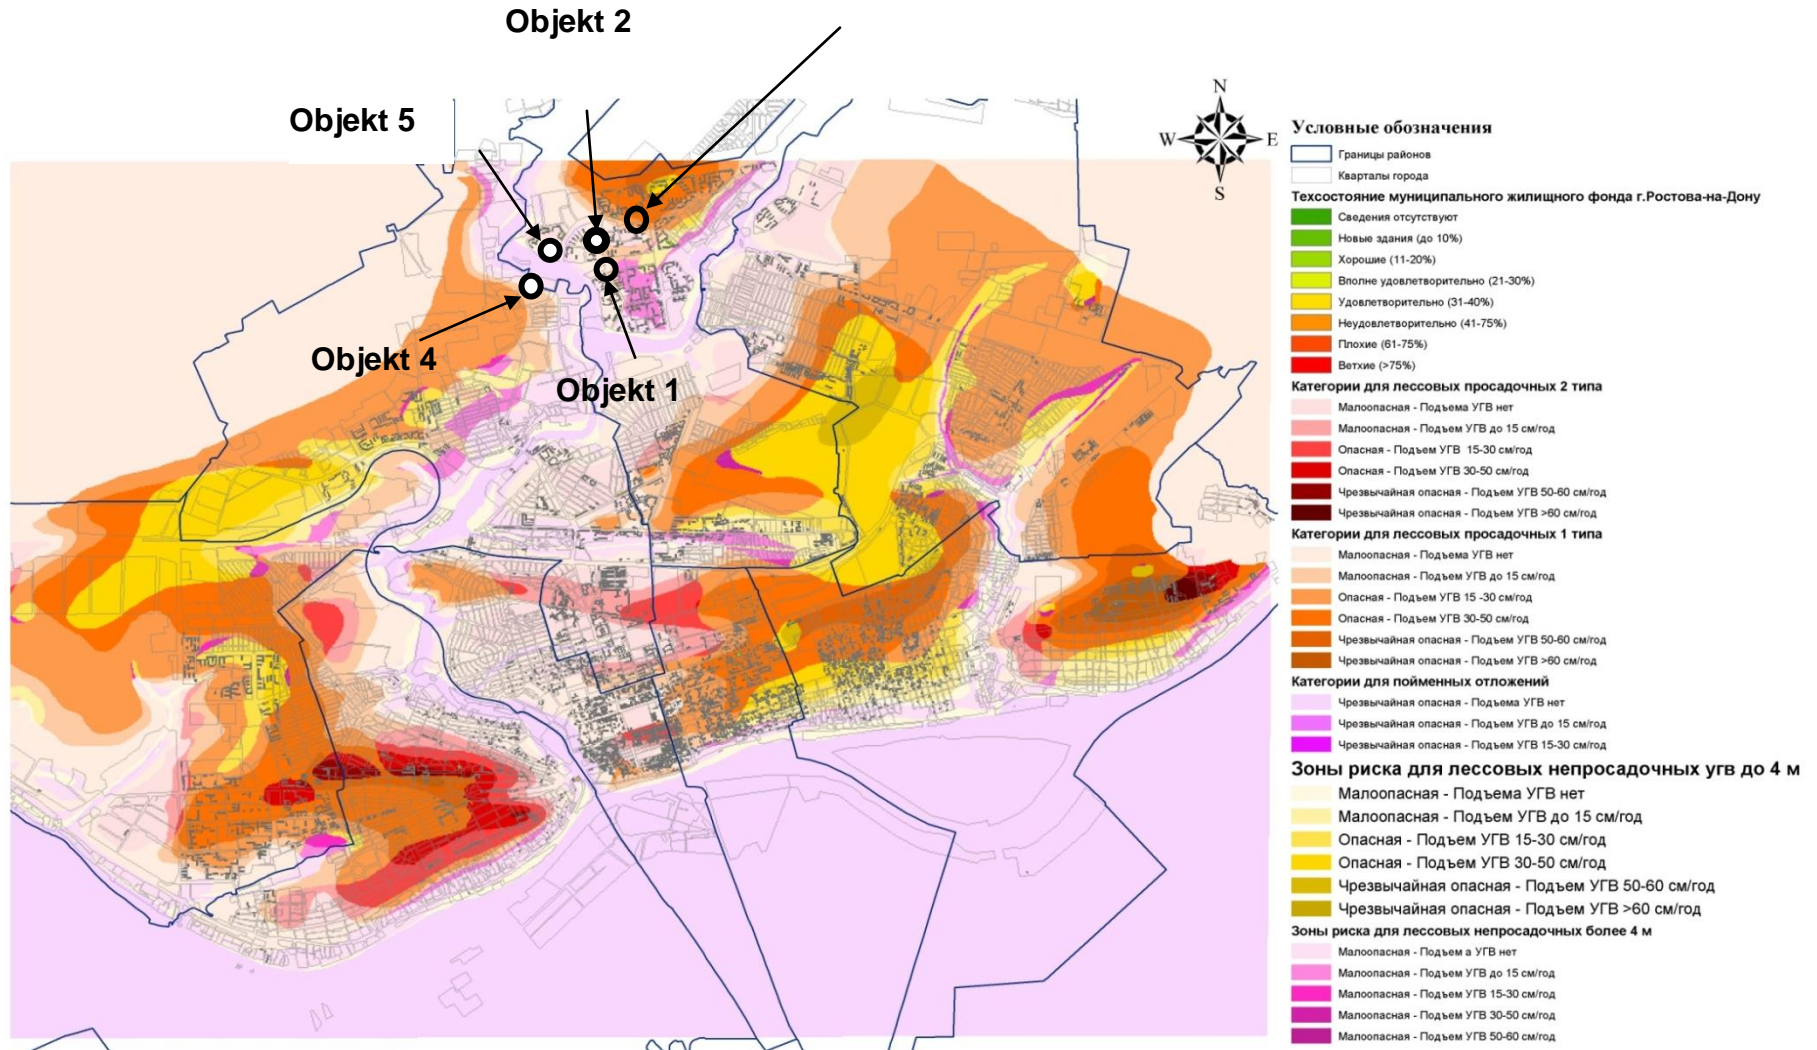
Abbildung 28: Geologische Bedingungen in Rostow-am-Don

Aus den Abbildungen 28, 29 und 30 erfolgt, dass Wassertiefe für zu begutachteten Gebäude beträgt von 2,1 bis 4 m beträgt. Das bedeutet, dass das Risiko der Erhöhung von Wasserstand zum Erdreich sehr hoch ist. Geologische Bedingungen sind auch ungünstig: Klasse der Gefährdung ist hoch. Die durchgeführten Untersuchungen zeigten, dass die Überschwemmungen im Kellerbereich wahrscheinlich die Hauptursache der Fundamentsetzung sind, was direkt zur Wandrissbildung führt.

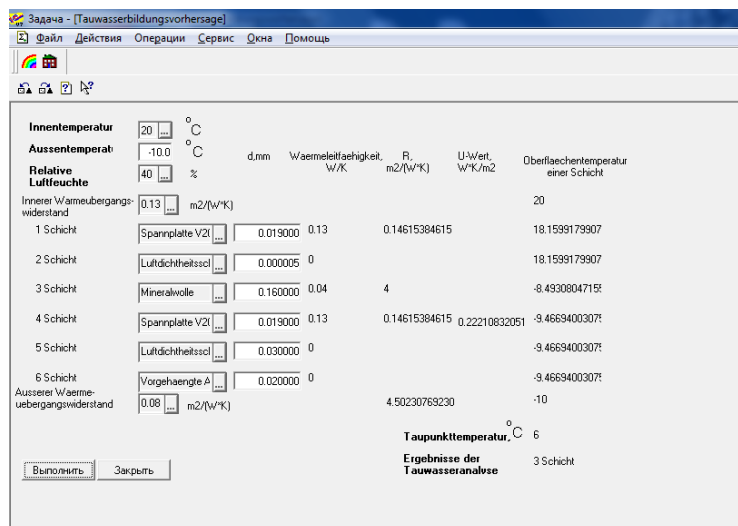
Abbildung 36: Oberflächentemperaturermittlung und Tauwasservorhersage

In unserem Fall tritt das Tauwasser an der Grenze zwischen dritten und vierten Schichten.

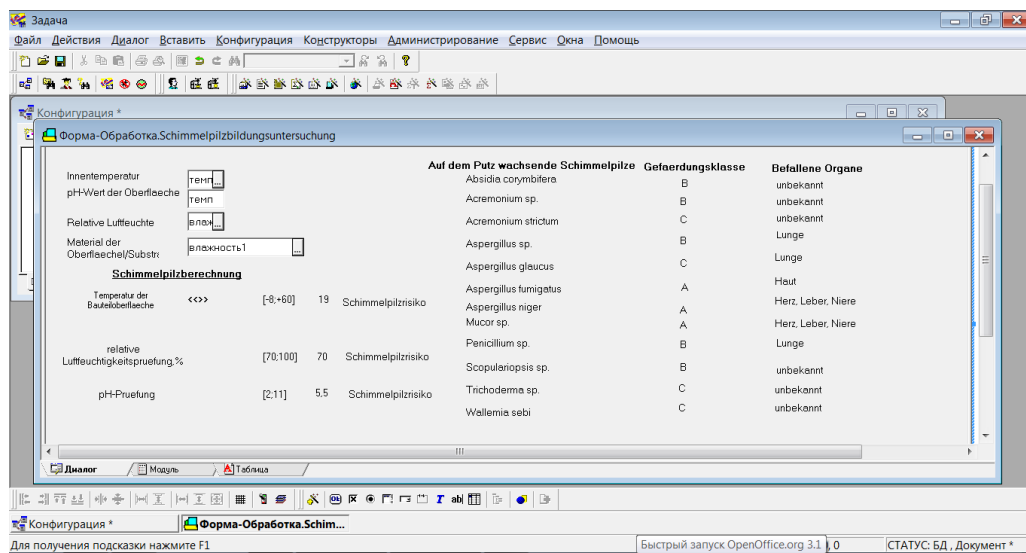
Abbildung 38: Daten über Pilzarten, Gefährdungsklassen und Auswirkungen

Aus der Abbildung 38 erfolgt, dass folgende Pilzarten auf dem Innenputz wachsen: Absidia corymbifera (B), Acremonium sp.(B), Acremonium strictum (C), Aspergillus sp.

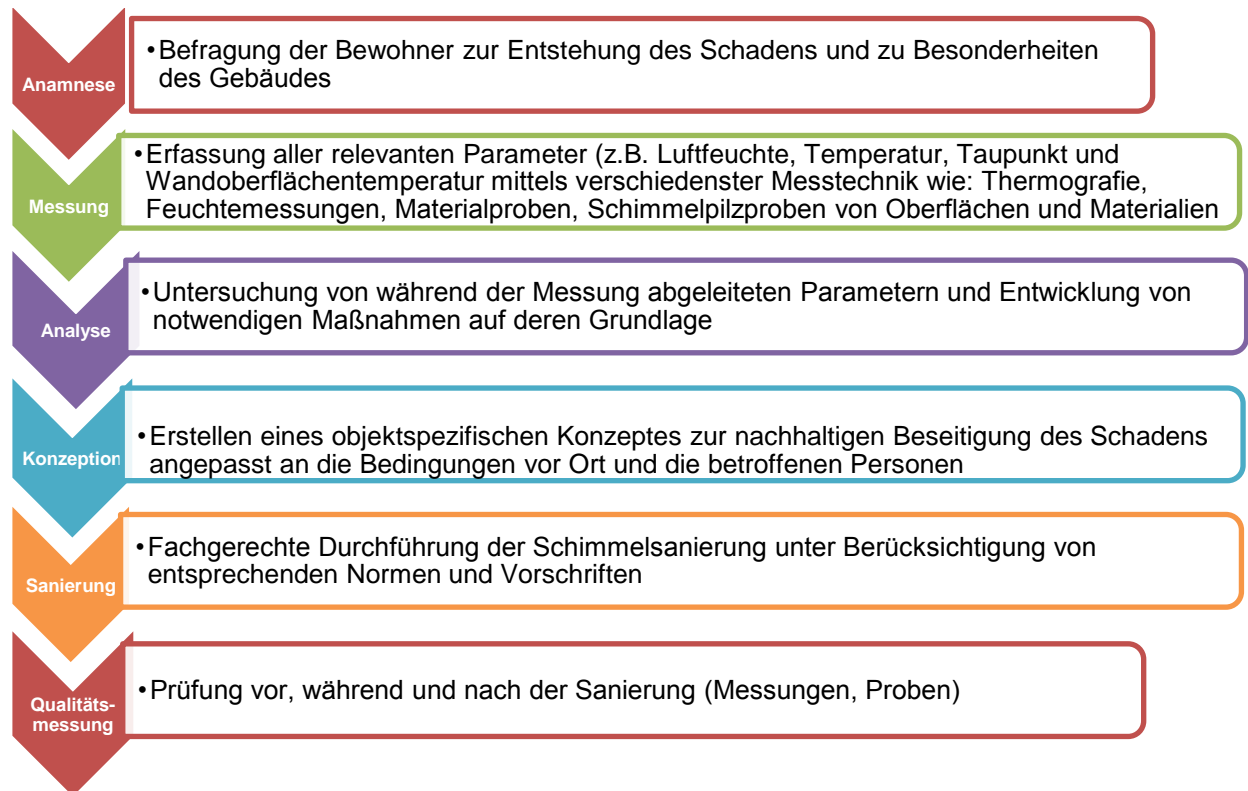
Abbildung 39: Vorgehensweise zur Beseitigung von Schimmelpilzbildung

Nehmen wir ein, dass *Aspergillus fumigatus* in unserem Beispiel festgelegt wurde. Sie Gefährdungsklasse ist „A“ und das heißt, dass Pilz toxisch und in einem Wohnraum nicht auftreten darf. Die Vorgehensweise zur Schimmelpilzbeseitigung soll folgende Schritte umfassen, die in der Abbildung 39 vorgestellt sind.

Zuerst müssen alle Ursachen festgestellt und beseitigt werden. Die Prüfung der Befallstiefe kann z. B. durch mikroskopische Untersuchung einer Probe erfolgen.

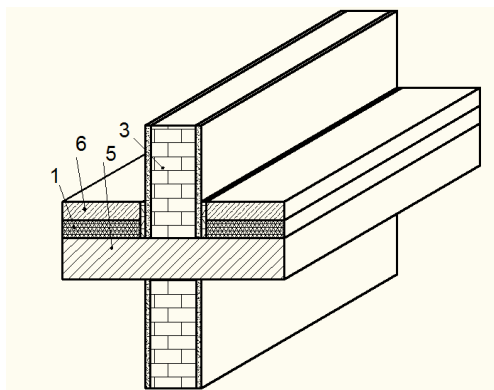
Abbildung 40: Anschluss Kellerdecke und Innenwand im Wohnzimmer

Beim begutachteten Objekt handelt es sich um ein 3-geschossiges Wohngebäude (Baujahr 1967), in dem unmittelbar im Wohnzimmer im Erdgeschoss Tauwasser auftritt. Der Anschluss, in dem unserer Ansicht nach, Wärmebrücken auftreten können, ist in der Abbildung 40 aufgezeigt.

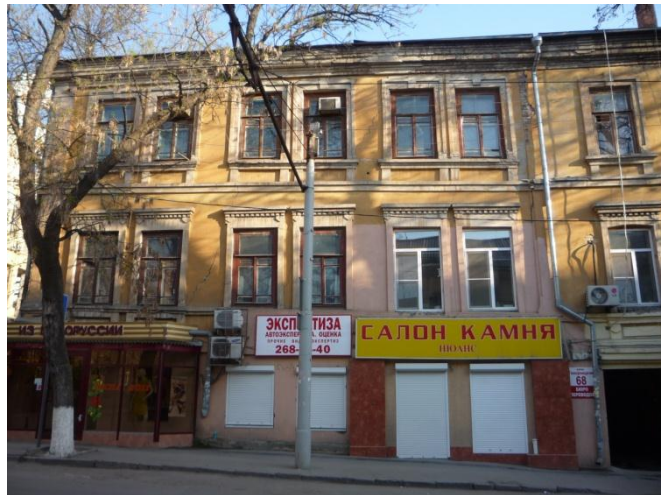
Abbildung 60: Hauptfassade des Bauwerks, Objekt 3: Temernitskaya Str. 68

Lage	Klimabedingungen/geologische Bedingungen	Gebäudetyp	Baujahr	Material von Konstruktionen	Vorhandene Bauschäden
Rostov-on-Don, Temernitskaya Str. 68	Durchschnittliche Außentemperatur:- 22°C; Innentemperatur: 20°C; Baugrund: Lößboden; Tiefe der Grundwasserlagerung:	Bauwerke von 1917 bis 1949, 3-geschossiges Gebäude	1922	Außenwände: Rotziegel: 250:65:25; Dachkonstruktion: Sparrensystem, Holz, mit Schieferblättern bedeckt; Geschossdecken: Holz; Fenster-und Türöffnungen: Holz; Fundament: Streifenfundament aus Bruchstein	Schiefe Außenwandriße mit einer Dicke von durchschnittlich 25 mm; Alterung von einzelnen Konstruktionen; Sockelbereich ist rissfrei; Gebäude ist visuell nicht geneigt;

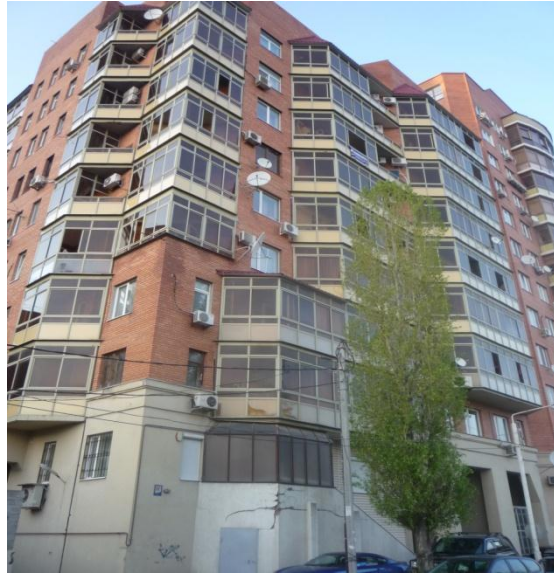
Abbildung 64: Hauptfassade des Bauwerks, Objekt 5: Donskaya Str. 5

Lage	Klimabedingungen/ geologische Bedingungen	Gebäudetyp	Baujahr	Material von Konstruktionen	Vorhandene Bauschäden
Rostov-on-Don, Donskaya Str. 5	Durchschnittliche Außentemperatur:- 22°C; Innentemperatur: 20°C; Baugrund: Lößboden; Tiefe der Grundwasserlagerung:	Bauwerke von 2000,10- geschossiges Gebäude	1959	Außenwände: Rotziegel: 250:65:25; Dachkonstruktion: Sparrensystem, Holz, mit Schieferblättern bedeckt; Geschossdecken: Stahlbeton; Fenster-und Türöffnungen: Metall; Fundament: Pfahlfundament	Schiefe Außenwandriße mit einer Dicke von durchschnittlich 45 mm; Auspressen von Außenwand im Sockelbereich; Sockelbereich ist mit großen Rissen und Verwitterung von Putzbekleidung; Gebäude ist visuell nicht geneigt;
